追跡調査1

防草効果 追跡調査

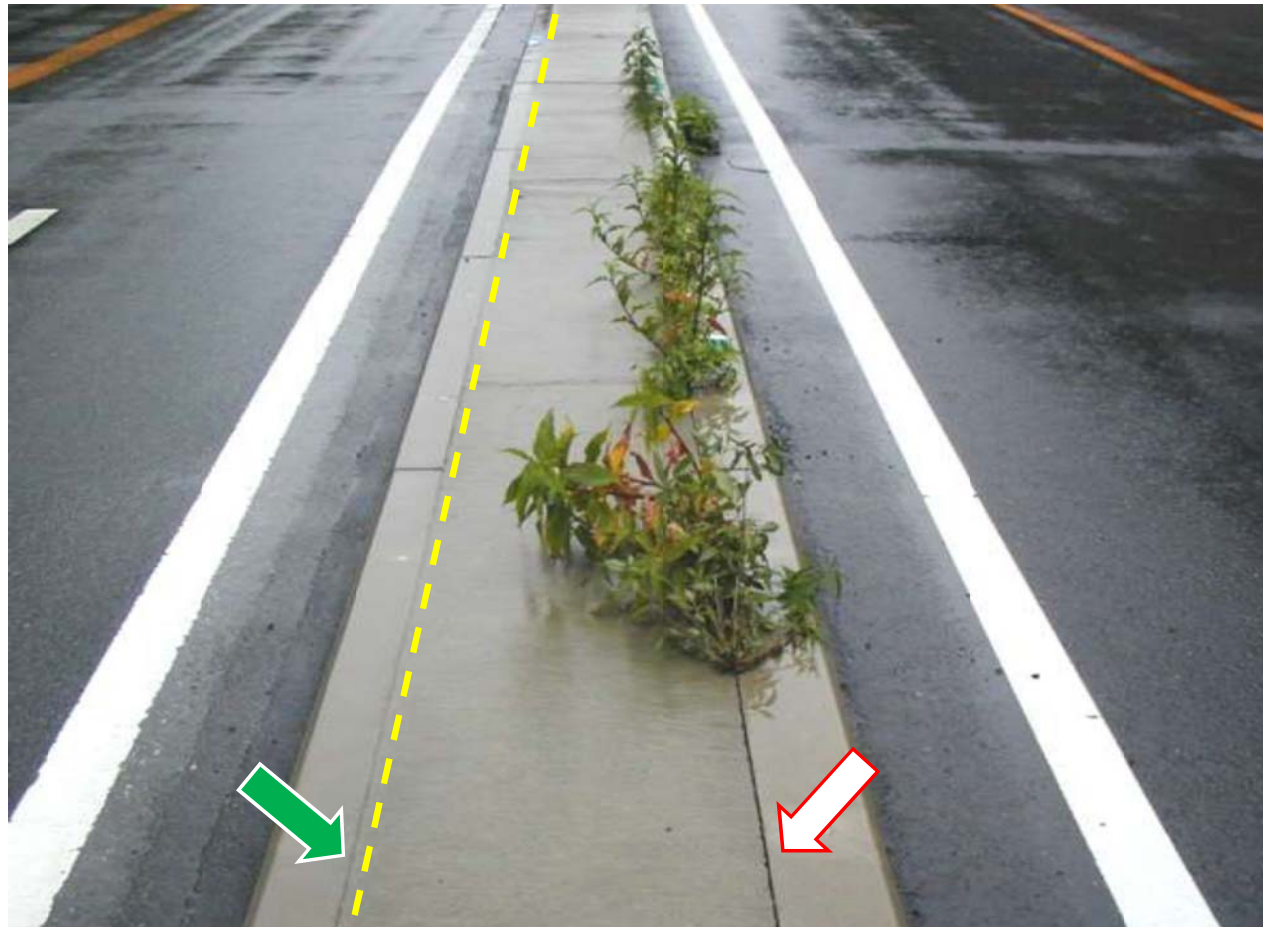
比較施工写真：施工後約1年経過 平成20年6月撮影

左側：「雑草防止工法」により施工
※雑草が全く生えていません。

右側：通常のブロックで施工
※肌別れして雑草が繁茂しています。

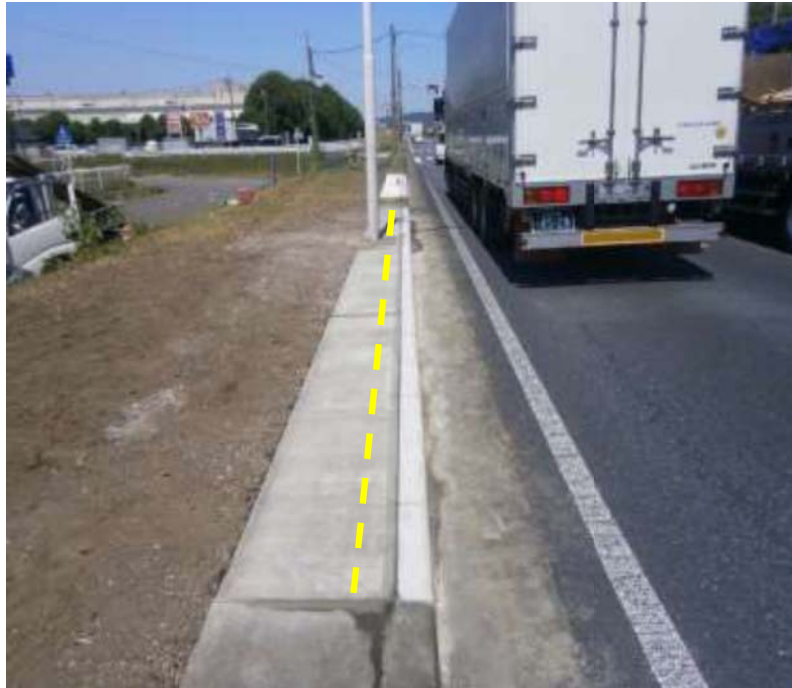
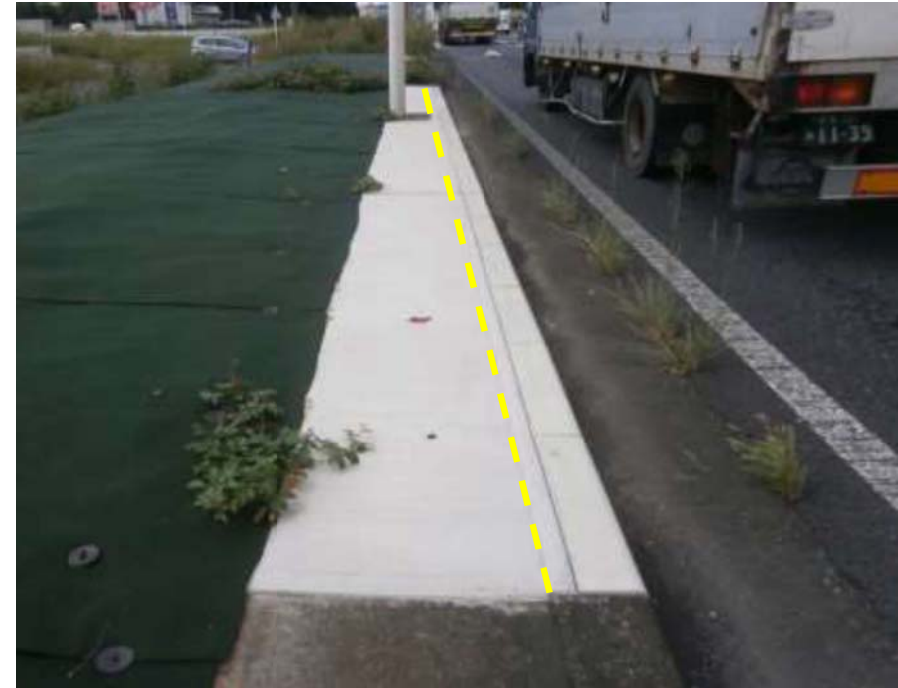
追跡調査2 国土交通省高崎国道工事事務所(群馬県)

施工完了平成 28年6月4日 → 施工から1年が経過 平成29年7月20日

国土交通省高崎国道工事事務所の公募により試験施工が行われています。現在設置後1年と数ヶ月が経っていますが雑草の発生は全くありません。

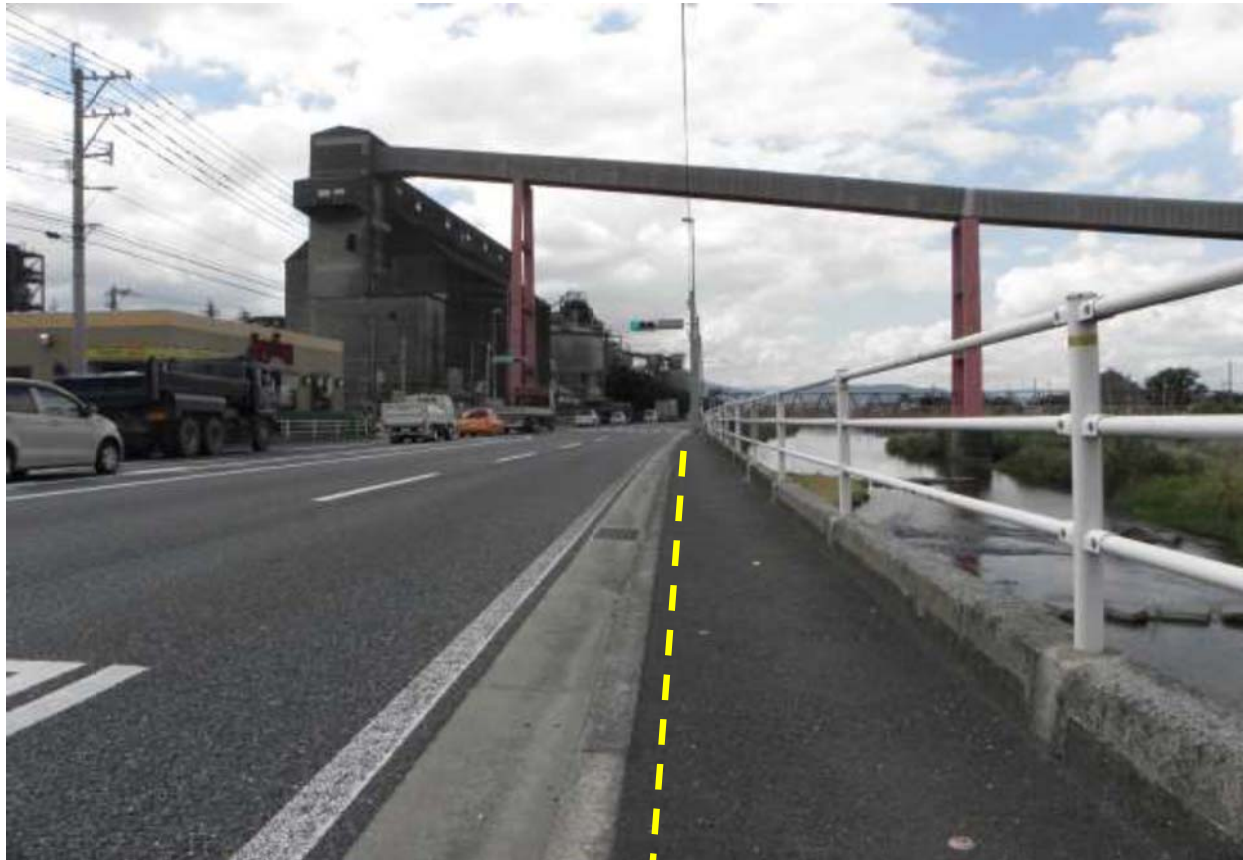
追跡調査3 「雑草防止工法」で施工した現場の追跡調査の写真です。 設置後10年目で、歩車道境界ブロックはだいぶ黒くなっていますが、周囲から雑草の成長を見る事が出来ません。(福岡県)

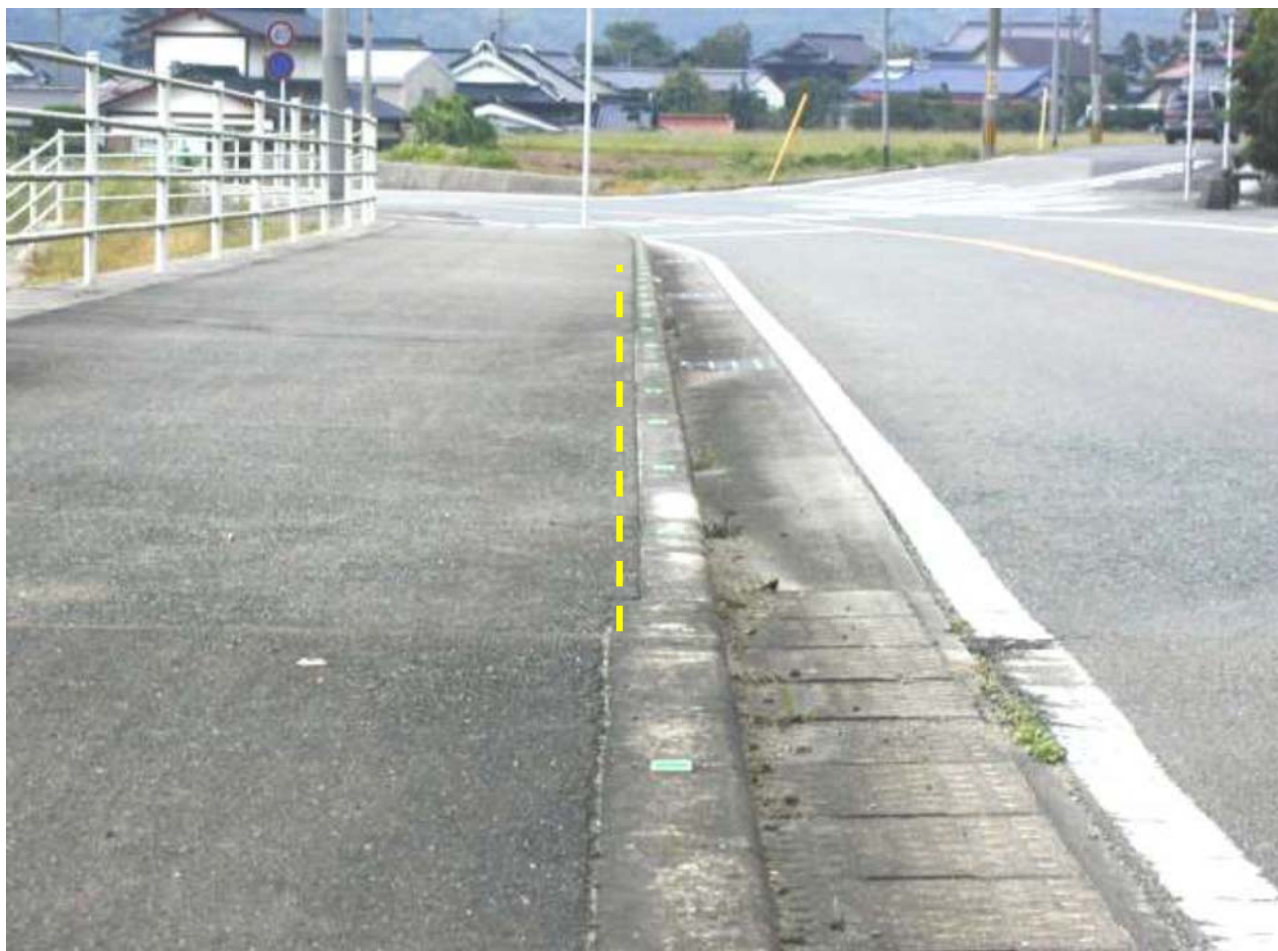
追跡調査4

「雑草防止工法」で施工した現場の追跡調査の写真です。設置後11年目で、歩車道境界ブロックは黒くなっていますが、周囲から雑草の成長を見る事が出来ません。(福岡県)
